Relazione generale progetto definitivo/esecutivo

COMUNE DI SEREGNO

LAVORI DI MANUTENZIONE TETTI COLOMBARI E UFFICI E CAMERA MORTUARIA DEL CIMITERO PRINCIPALE

PROGETTO DEFINITIVO/ESECUTIVO

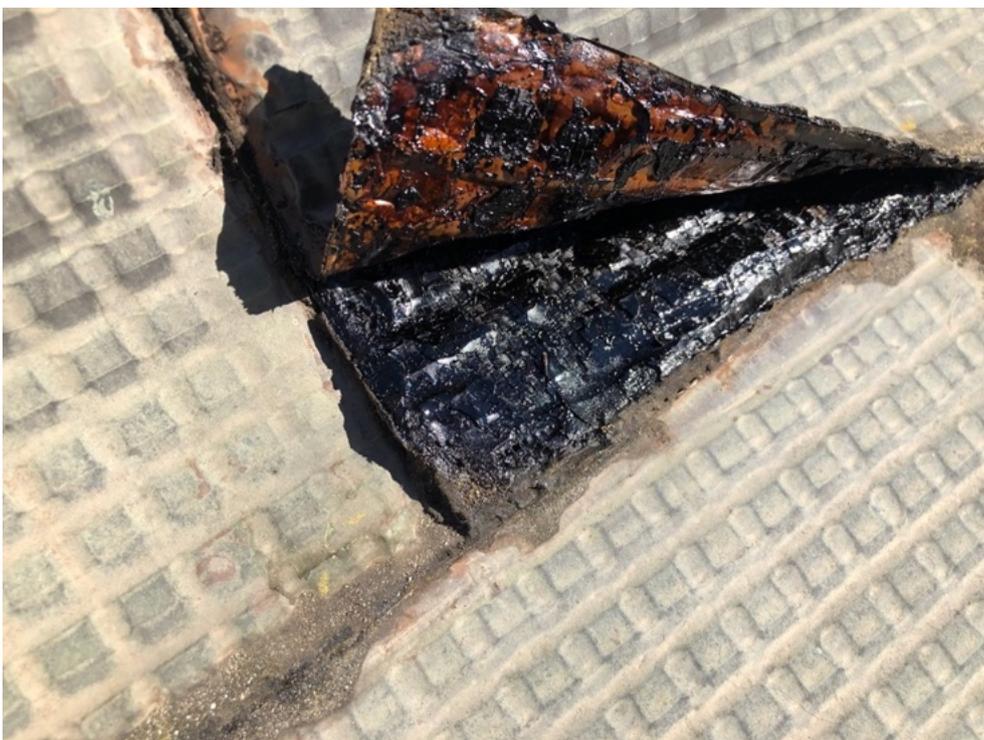
FOTO N.1

La copertura dei corpi A e B presenta in alcuni punti il distacco dalla guaina bituminosa dello strato di finitura costituito da una lamina in rame. A causa di questo difetto la membrana non risulta protetta dall'azione degli agenti atmosferici e dai cicli di gelo e disgelo comportando così la creazione di micro fessurazioni che consentono all'acqua di penetrare nel supporto venendo meno alla sua funzione originaria (foto 1 e 2).

L'intervento da realizzare sulla copertura di questi edifici, consiste nella rimozione completa delle guaine esistenti, sia di tipo tradizionale, sia della guaina ramata.

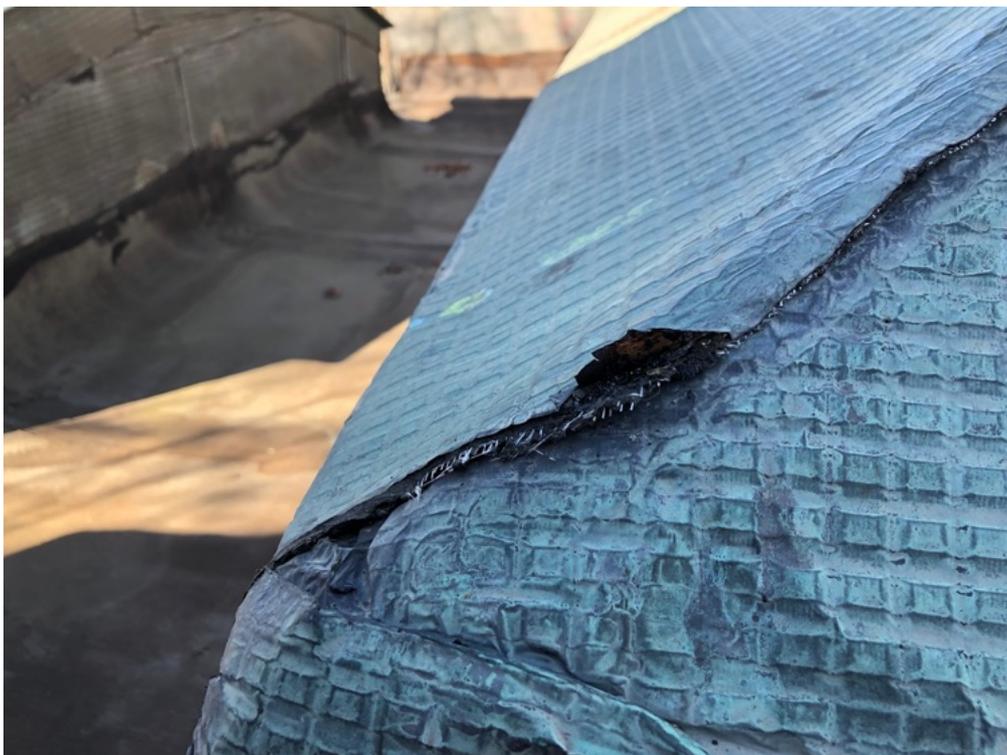
Inoltre si evidenzia che le giunte tra i fogli bituminosi non sono state realizzate con precisione e con le dovute accortezze ed ora mostrano l'affiorare del poliestere contenuto nella membrana di impermeabilizzazione (foto 3 e 4). Il successivo tentativo di porre rimedio con "rappezz" di guaina bituminosa ai difetti descritti ha creato discontinuità tra i materiali utilizzati aumentando il rischio di lacerazioni e distaccamenti (foto 5).

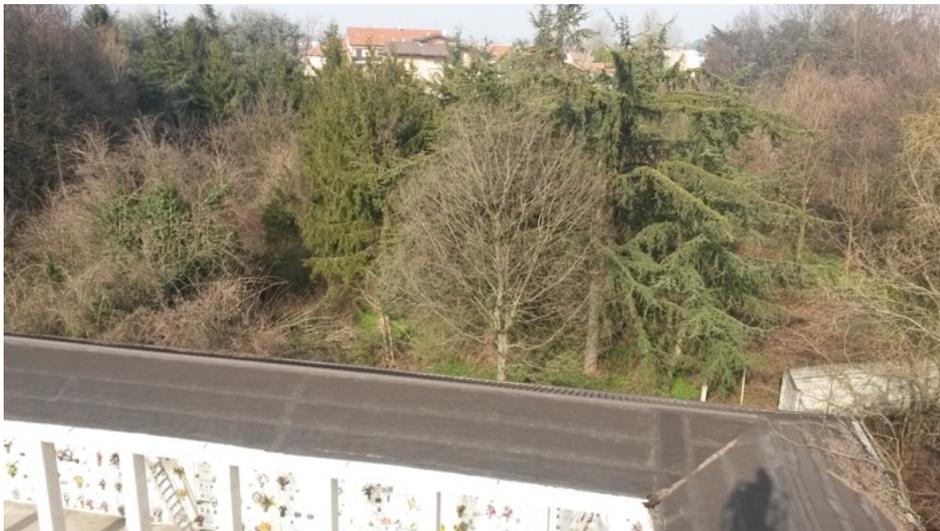
FOTO N.6

I plafoni del porticato del corpo C presentano evidenti segni di infiltrazione dovuti al cattivo stato di conservazione della copertura con lastre di ardesia ed al non corretto funzionamento dei canali di gronda.

Gli interventi di riparazione che si sono resi necessari non hanno mai avuto un carattere definitivo, ma piuttosto sono stati rimedi temporanei. Lo dimostra il fatto che gli interventi di manutenzione che si sono susseguiti nel tempo hanno adottato soluzioni tecniche differenti (guaina bituminosa posata direttamente sopra il manto di copertura, sovrapposizione di lamiera grecate, copertura dei canali di gronda con guaina) restituendo una varietà di materiali a volte incoerenti tra loro (foto 6 e 7).

Il progetto prevede la rimozione completa di tutti gli strati di guaina realizzati per la risoluzione nel breve periodo di problemi di infiltrazione.

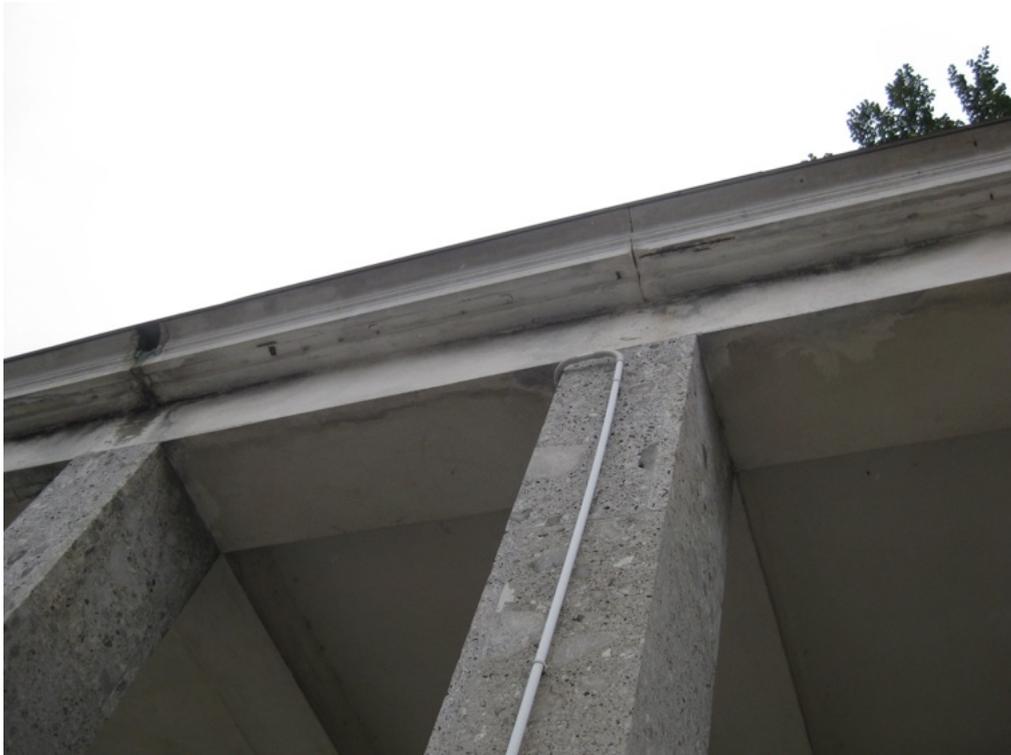
FOTO N.8

Si nota inoltre che la maggior parte dei doccioni di scarico delle gronde sono mancanti; questo fatto, in aggiunta a quello precedentemente descritto relativo alla sovrapposizione delle guaine ai canali di gronda, impedisce un allontanamento corretto delle acque meteoriche (foto 8 e 9).

Con il ripristino delle lattonerie di gronda saranno ricollocati i doccioni per lo scarico delle acque meteoriche.
