Relazione generale progetto definitivo/esecutivo

COMUNE DI SEREGNO

LAVORI DI MANUTENZIONE TETTI COLOMBARI E UFFICI E CAMERA MORTUARIA DEL CIMITERO PRINCIPALE

PROGETTO DEFINITIVO/ESECUTIVO

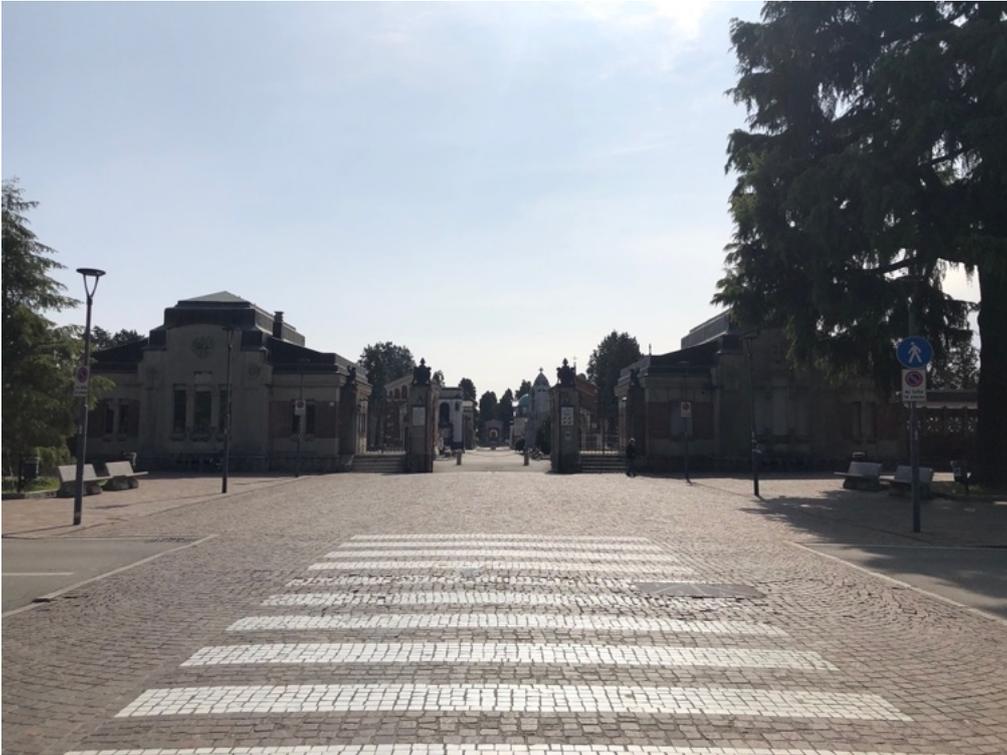
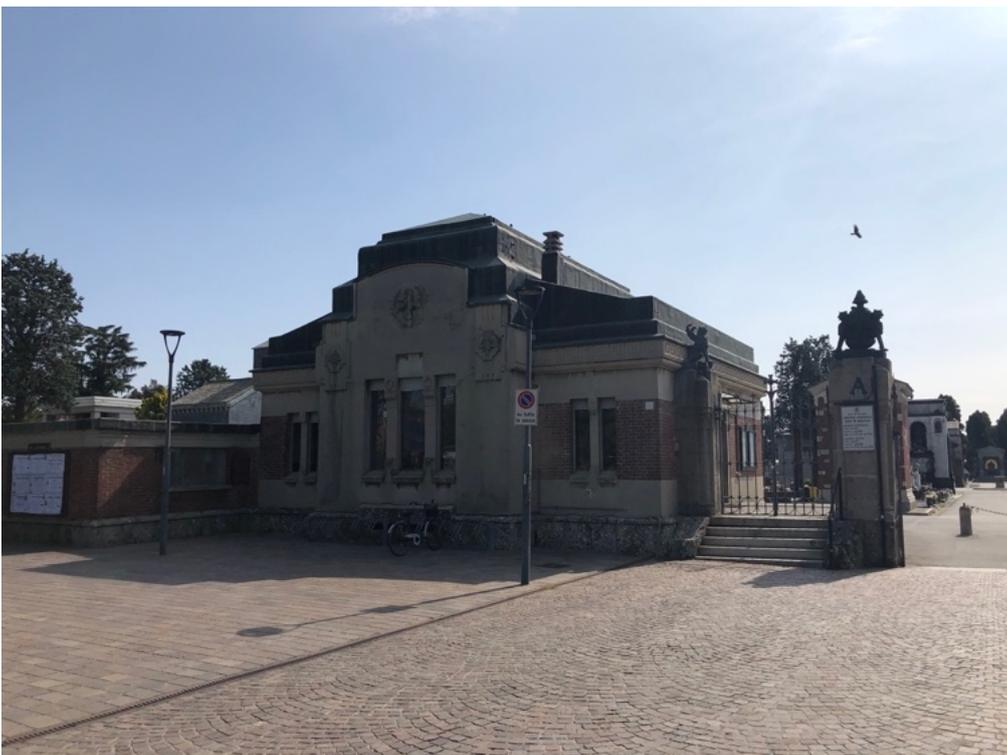
La copertura dei corpi A e B presenta in alcuni punti il distacco dalla guaina bituminosa dello strato di finitura costituito da una lamina in rame. A causa di questo difetto la membrana non risulta protetta dall'azione degli agenti atmosferici e dai cicli di gelo e disgelo comportando così la creazione di micro fessurazioni che consentono all'acqua di penetrare nel supporto venendo meno alla sua funzione originaria (foto 1 e 2).

Il progetto prevede la rimozione completa di tutti gli strati di guaina realizzati per la risoluzione nel breve periodo di problemi di infiltrazione.

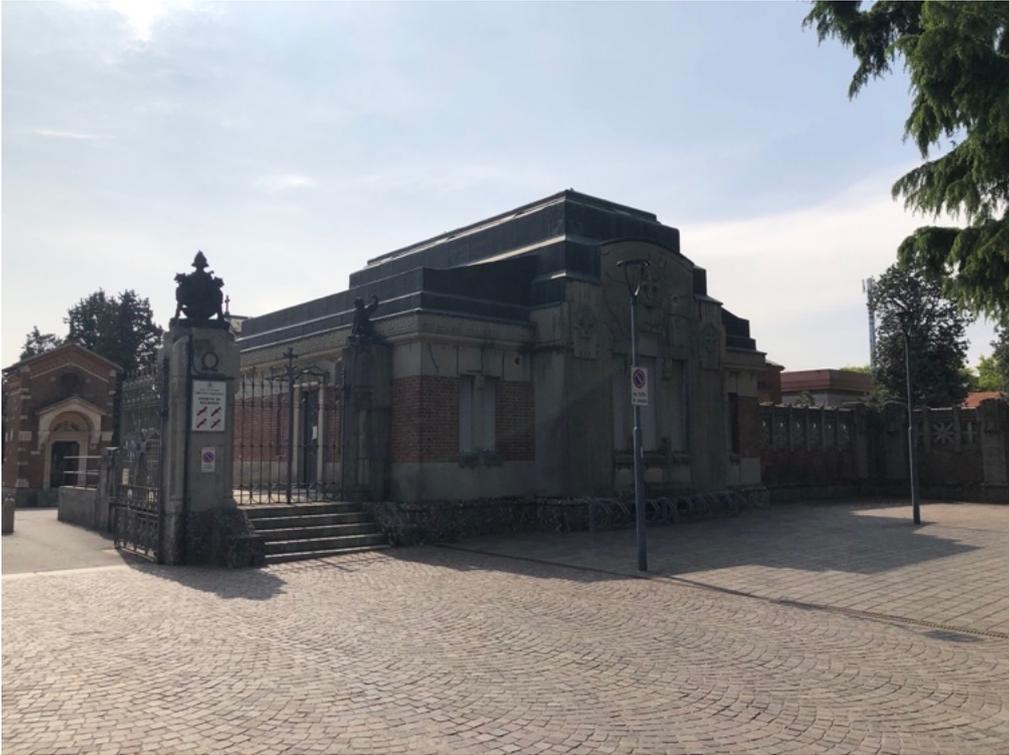
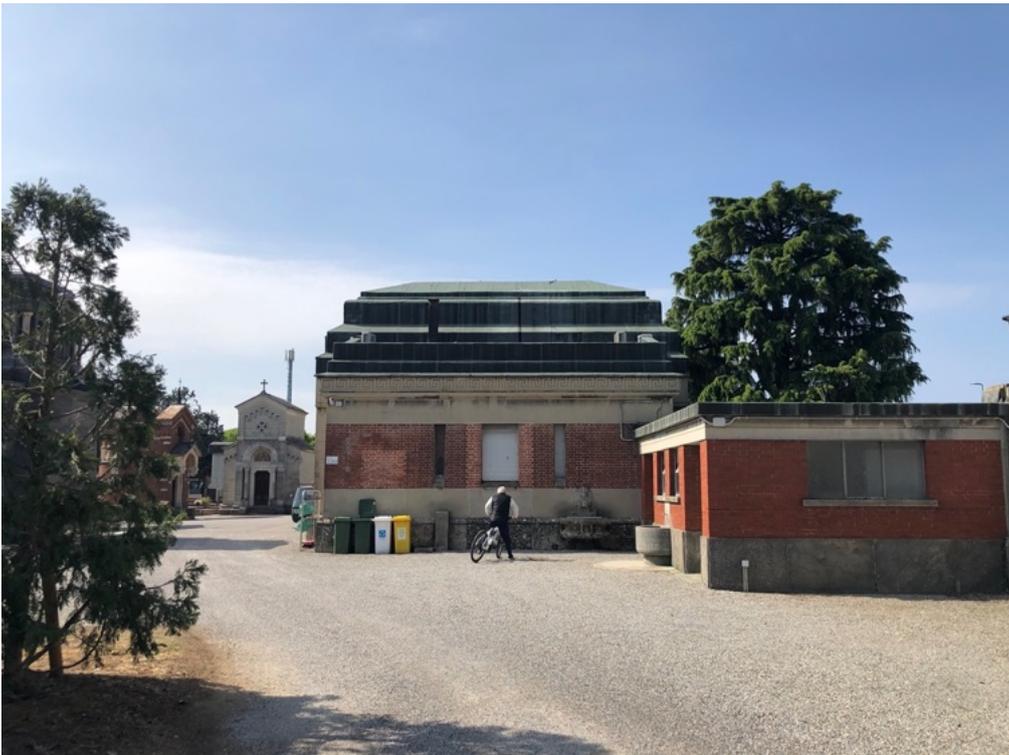
Inoltre si evidenzia che le giunte tra i fogli bituminosi non sono state realizzate con precisione e con le dovute accortezze ed ora mostrano l'affiorare del poliestere contenuto nella membrana di impermeabilizzazione (foto 3 e 4). Il successivo tentativo di porre rimedio con "rappezz" di guaina bituminosa ai difetti descritti ha creato discontinuità tra i materiali utilizzati aumentando il rischio di lacerazioni e distaccamenti (foto 5).

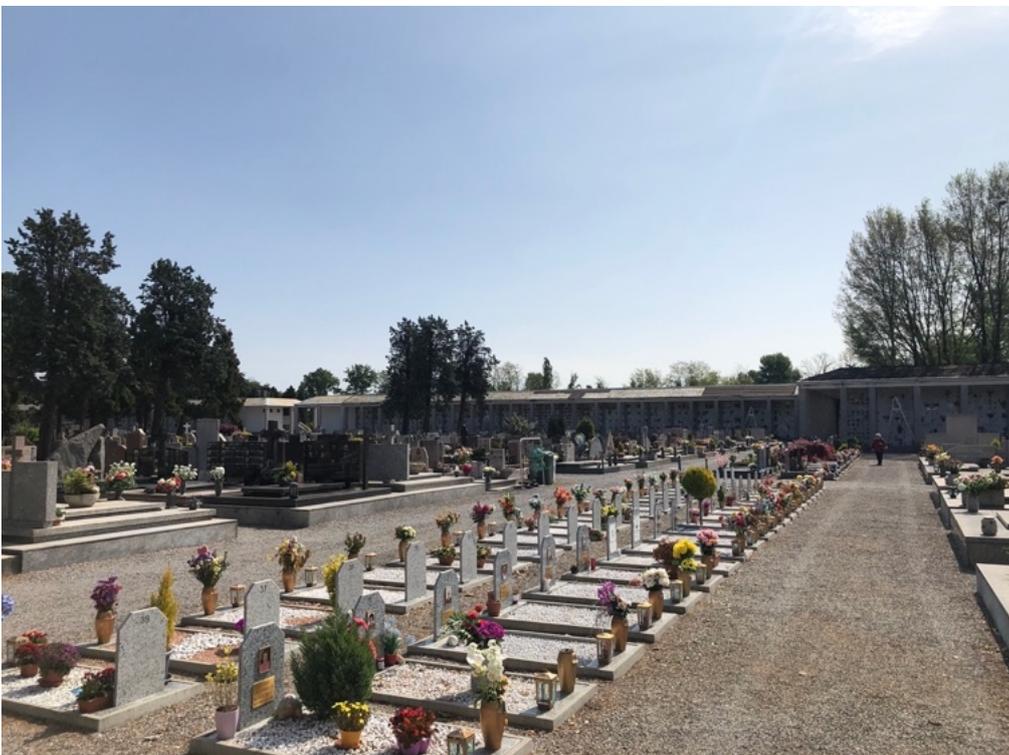
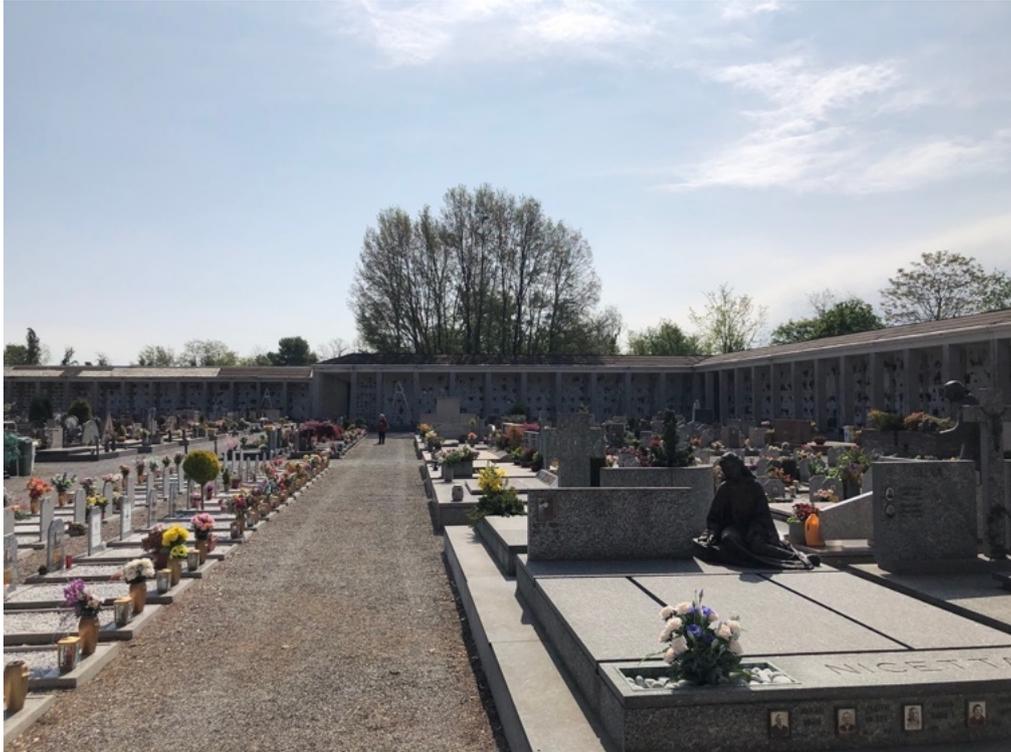
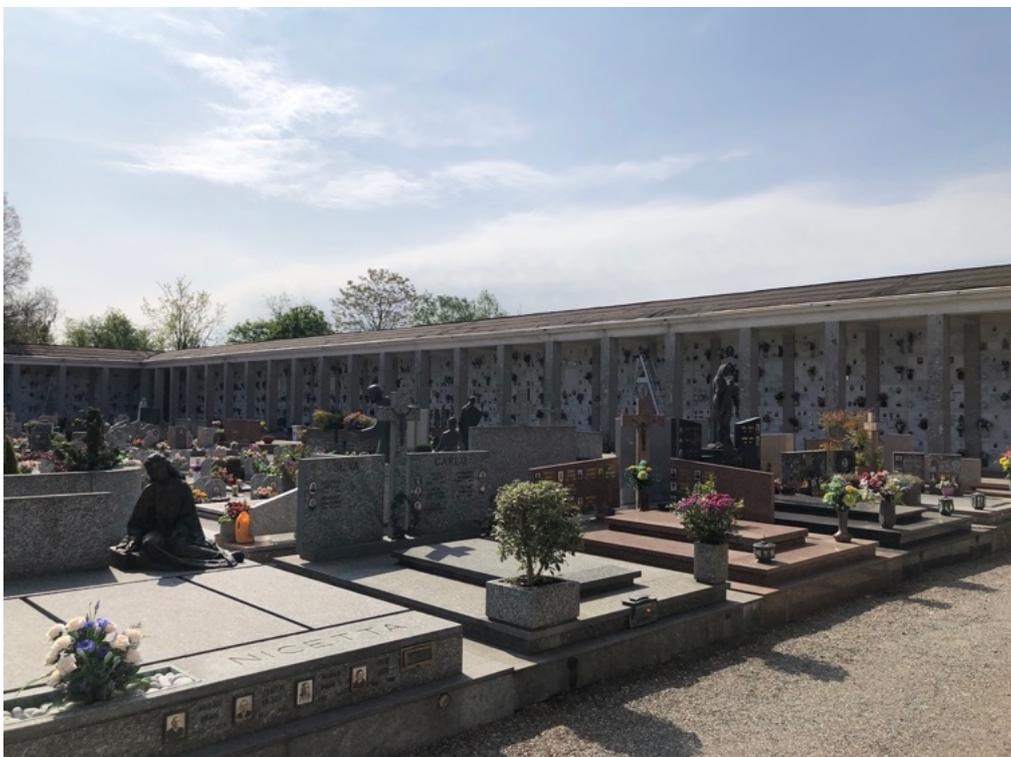
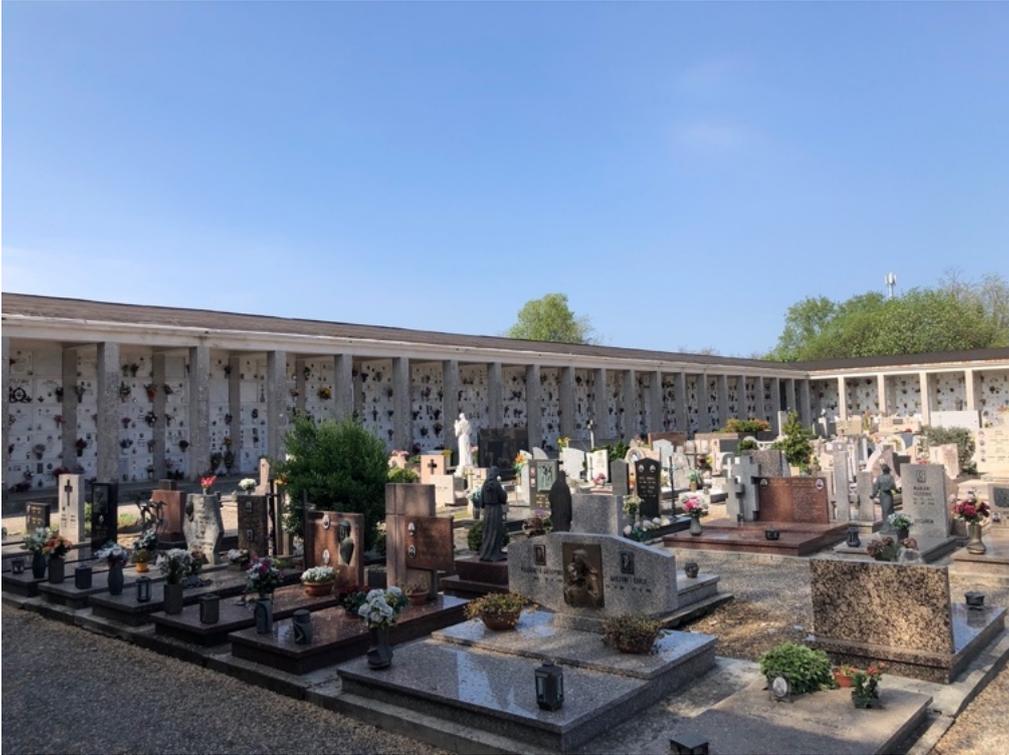
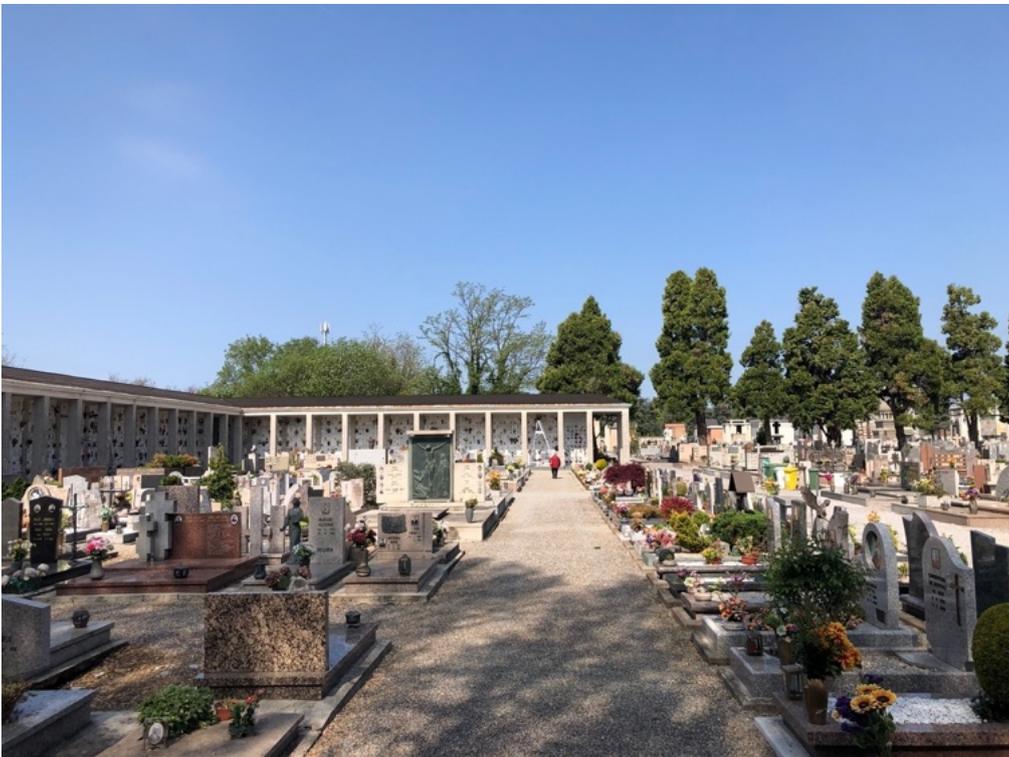
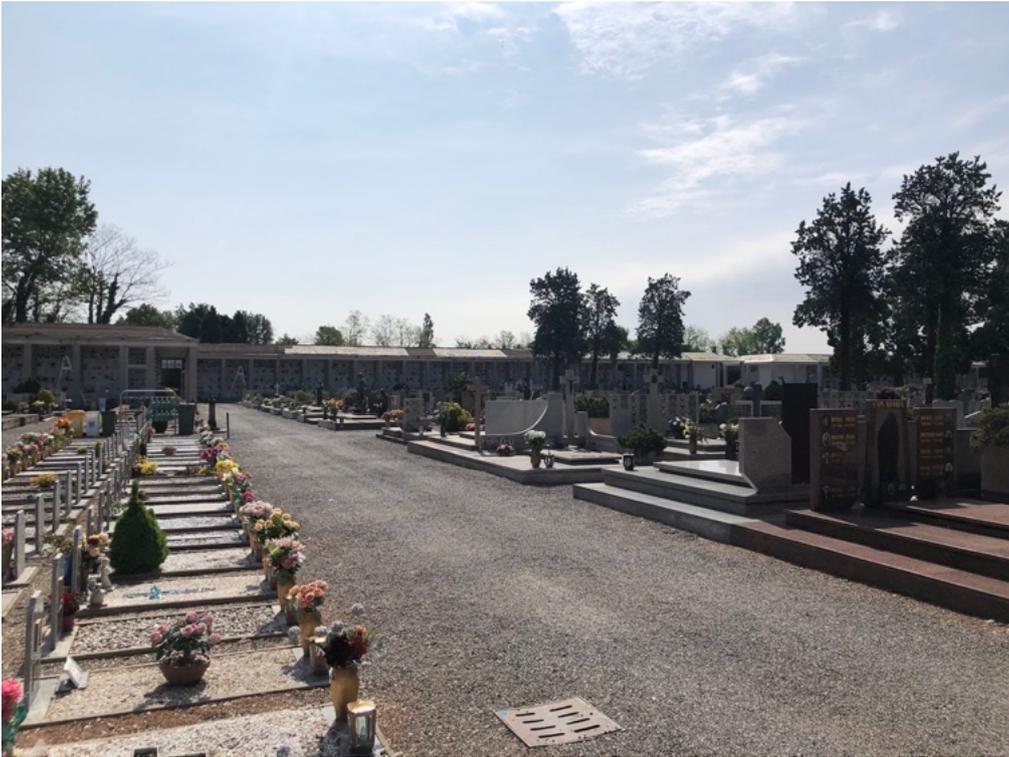
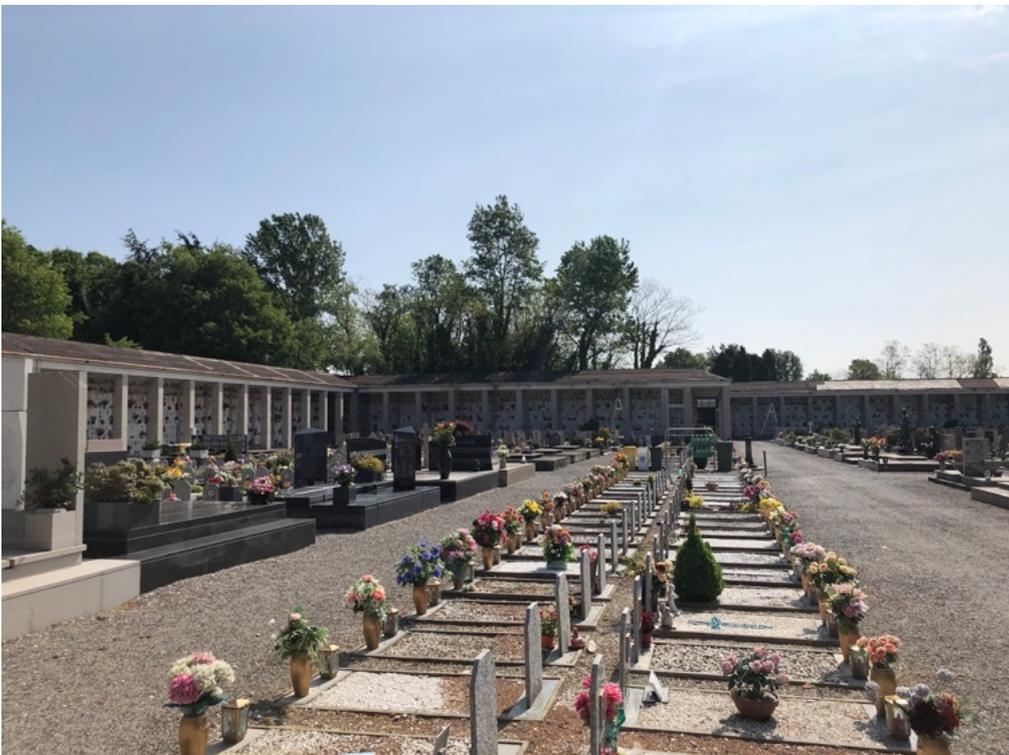
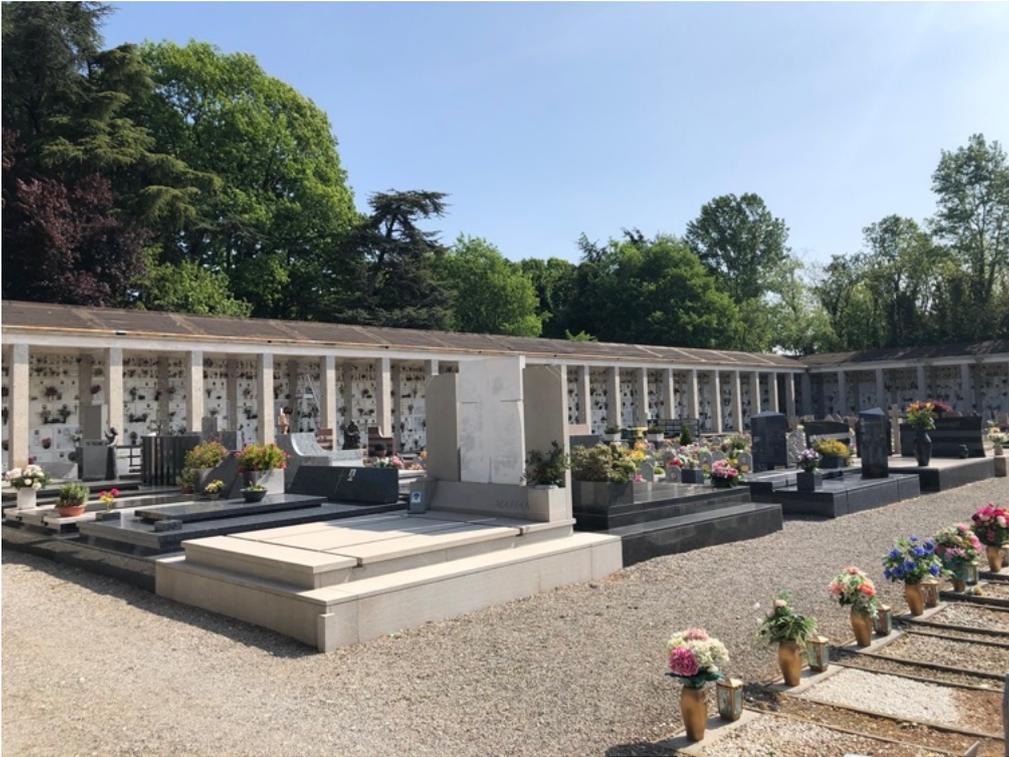
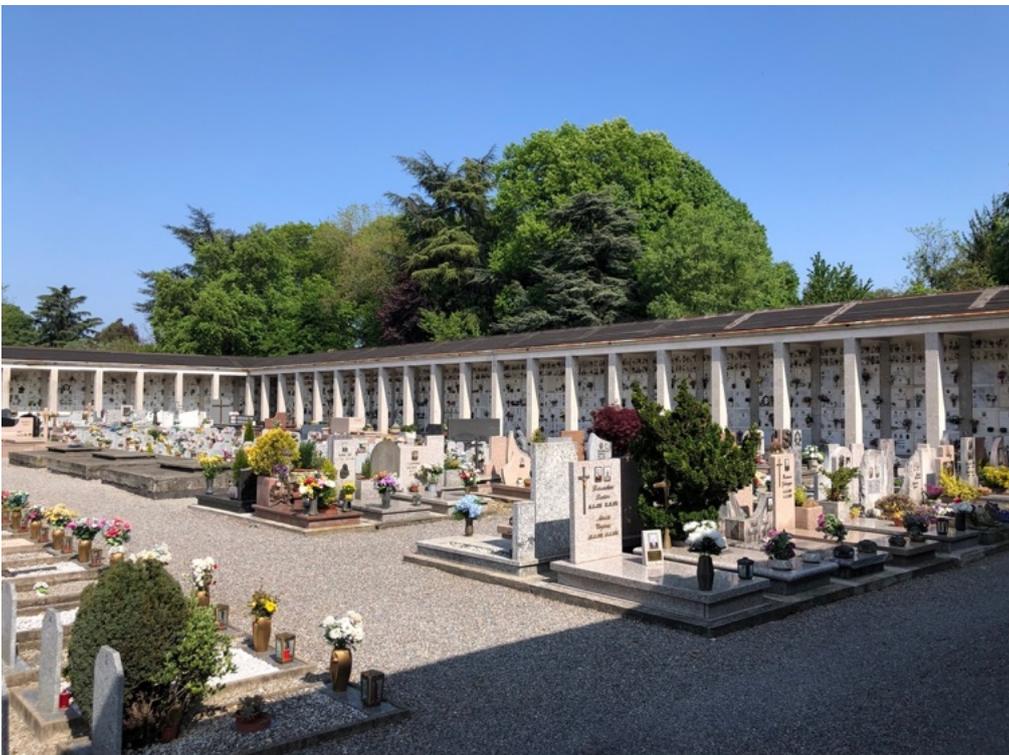
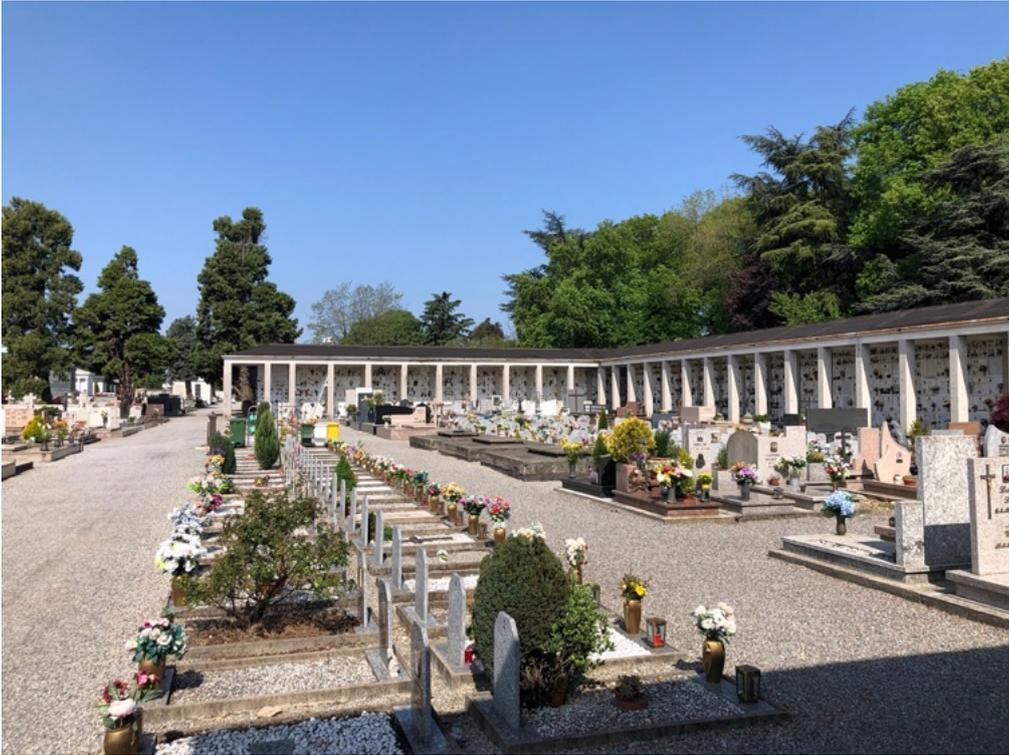
Corpo C

I plafoni del porticato del corpo C presentano evidenti segni di infiltrazione dovuti al cattivo stato di conservazione della copertura con lastre di ardesia ed al non corretto funzionamento dei canali di gronda.

Per ottimizzare il livello di impermeabilizzazione sarà necessario posare tra la listellatura verticale e quella orizzontale una membrana impermeabile traspirante; quest'ultima dovrà essere lasciata "morbida" tra i listelli verticali in modo da poter convogliare verso la gronda l'eventuale acqua infiltratasi.
