EX CAPPELLA della CLINICA SANTA MARIA  
Via Boccaccio - 20831 SEREGNO (MB)

RESTAURO - RIUSO FUNZIONALE - ELIMINAZIONE BARRIERE ARCHITETTONICHE  
Progettazione di spazi polifunzionali accessibili interni ed esterni  
per allestimenti, esposizioni virtuali ed eventi culturali

- PROGETTO di FATTIBILITA' TECNICA ed ECONOMICA -

RELAZIONE TECNICA sullo STATO di CONSISTENZA dell'IMMOBILE  
Inquadramento Progettuale - Inq. Storico - Inq. Catastale - Morfologia e  
Consistenza Dimensionale - Tipologia e Descrizione degli Elementi Architettonici  
Stato di Conservazione - Aspetti di Tutela - Rilievo Geometrico dell' Edificio

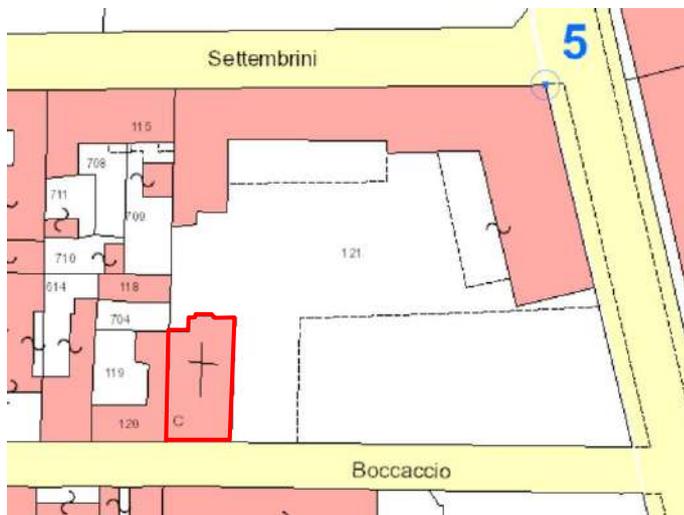
Fig.1 Estratto Mappa Catastale

L'edificio è individuato catastalmente al Foglio 17- Mappale "C" del Catasto Urbano di Seregno.
